# Pertes d'ordres d'aiguillage en exploitation automatique Rocrail

## Rapport d'investigation

*Réseau numérique Märklin 3 rails, échelle HO*

### Version 1.0 — document de travail

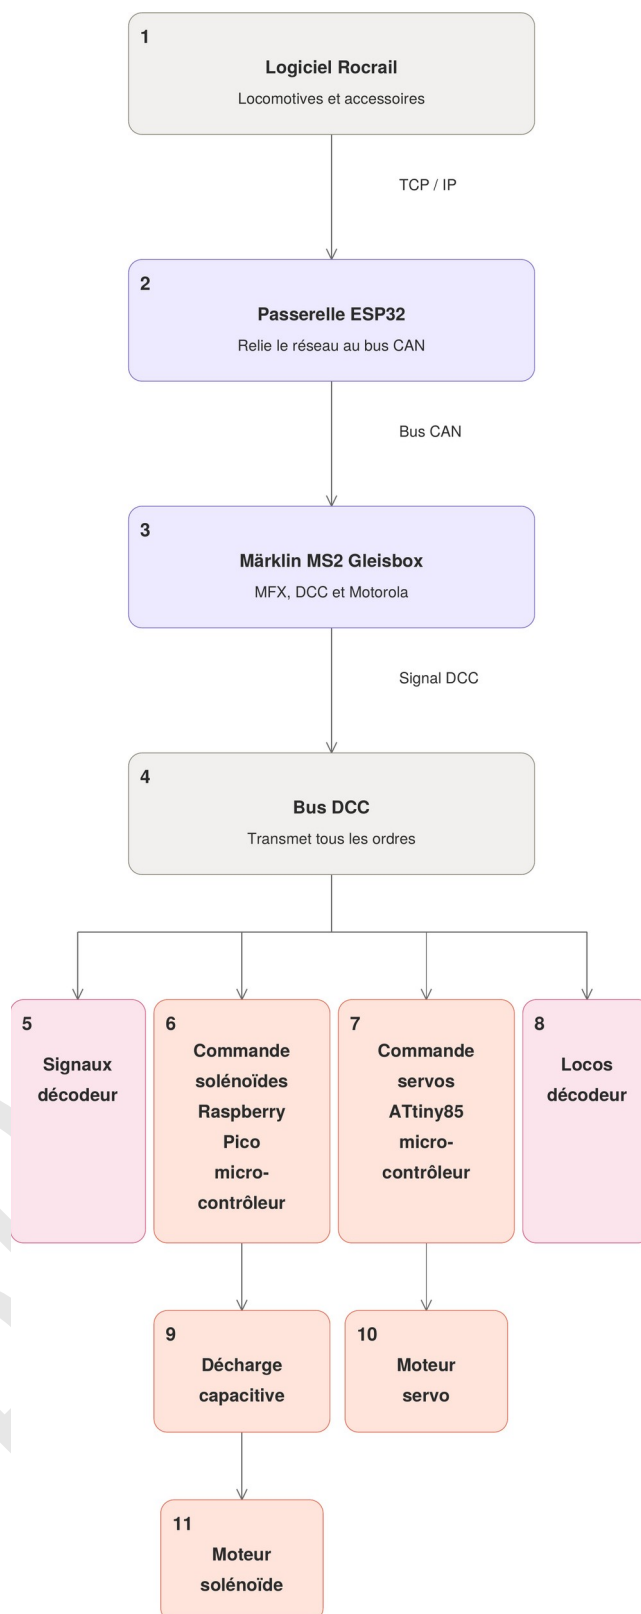
## 1.2 Architecture

Chaîne de commande, de Rocrail jusqu'aux moteurs d'aiguille. Les étages 1 à 4 sont communs à tous les types d'ordres ; la chaîne se divise au niveau du bus DCC.
